# 大安森林公園的 樹木根系和植栽基盤的調查報告

笠松滋久 一般社團法人街路樹診斷協會

## THE INVESTIGATION REPORT OF TREES ROOTS SYSTEMS AND ROOTING AREAS OF DAAN PARK

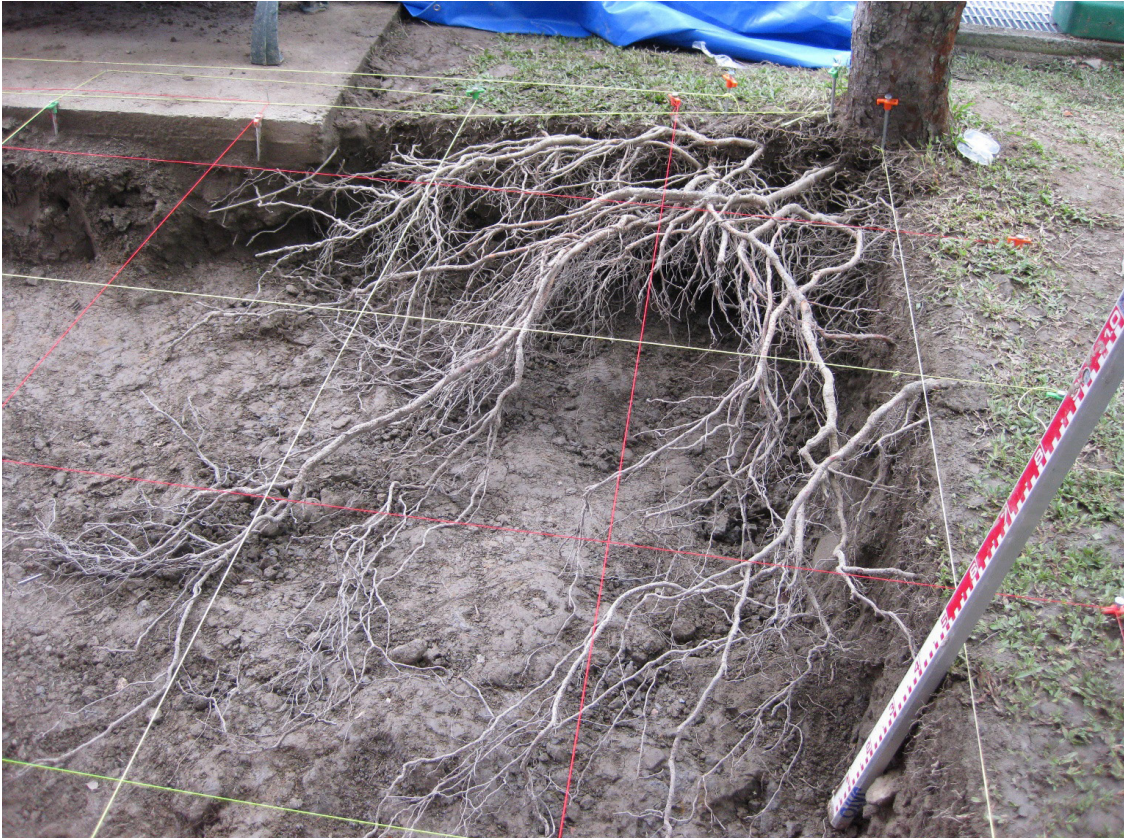
圖 1 臺灣欒樹的根系  
設置 50cm 四方的樣方 (quadrat) 記錄根系的分佈狀況

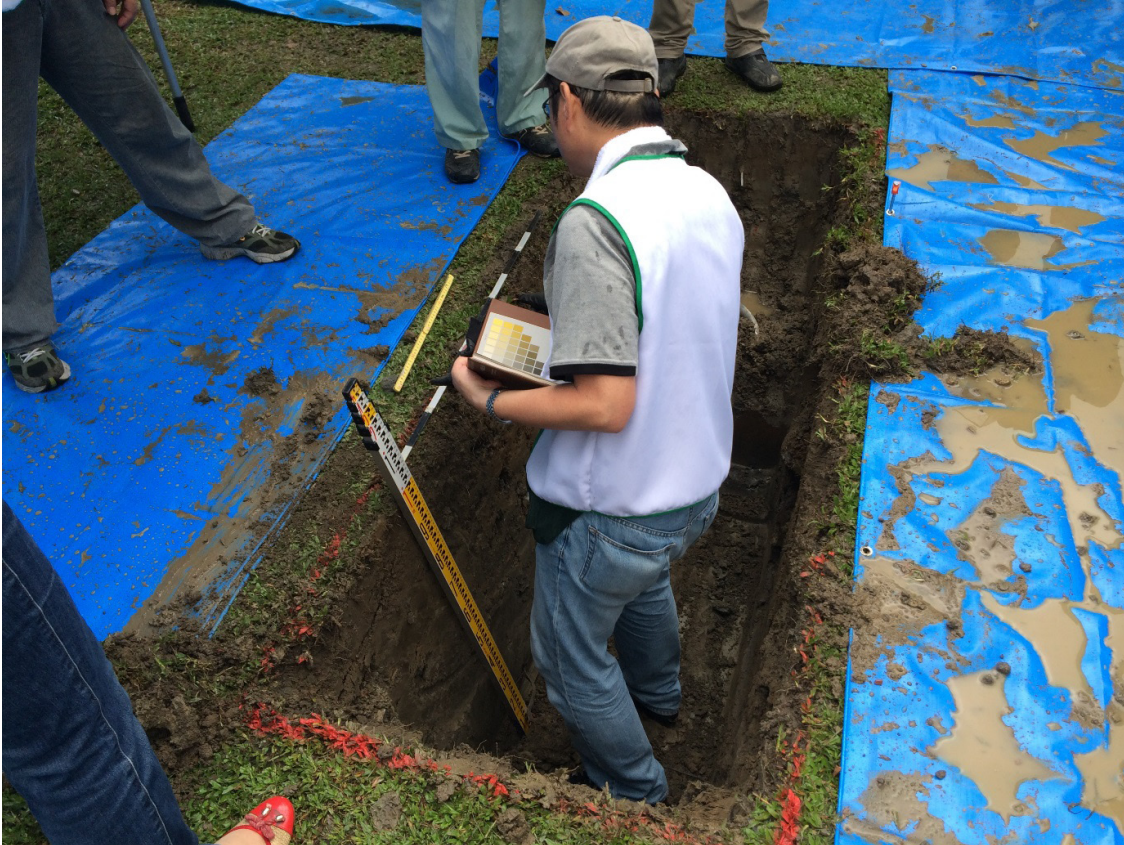
圖 2 試坑剖面調查狀況  
挖掘深度 1m 的垂直剖面，確認土性或土壤硬度等剖面特徵

從試坑剖面調查了解到土壤大致是由粉質壤土 (SiL)、黏質壤土 (CL) 構成。一部分可以看到砂質壤土 (SL) 或壤土 (L) 的剖面，但大部分都是粉質很多的顆粒細小的土壤組成的。

各個剖面都有石礫或建築垃圾混入的現象，其埋設深度多種多樣。另外，各個土性的分佈也不一致，顯示回填客土及回填方法也各式各樣。共同的問題點是：表層很淺的部分土壤固結，所有調查點都有因土壤固結而阻礙根系生長的問題。

還有，調查期間遇到降雨，但 2 天後試坑剖面調查坑 的雨水也沒有消失。可以知道粉質很多的土壤特性和土壤固結引起排水困難的狀況。

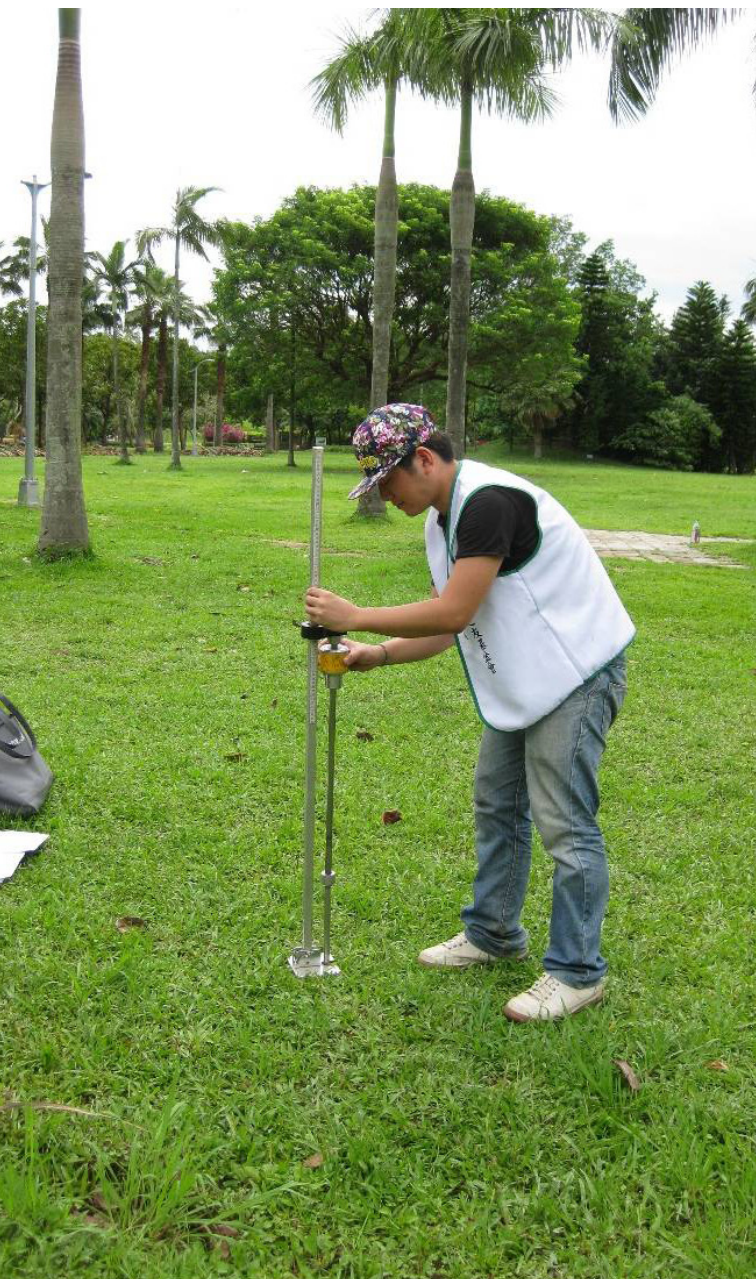
圖 3 長谷川式土壤貫入計的測量  
測量從地表面到 60cm 深度的土壤硬度

各個試驗點的各深度的硬度有一些差異，但 20 處所有的試驗點都有土壤過硬的問題。另外，大部分試驗點都顯示從表層 10cm 到 60cm 是根系侵入困難的硬度。

從這一結果可以看出土壤固結不是特定區域的問題，而是大安森林公園整體的問題。另外，土壤固結不僅在表層，深層也有固結的狀況，應該是以前公園建造的時候公園全部被重機等周密的碾壓過。

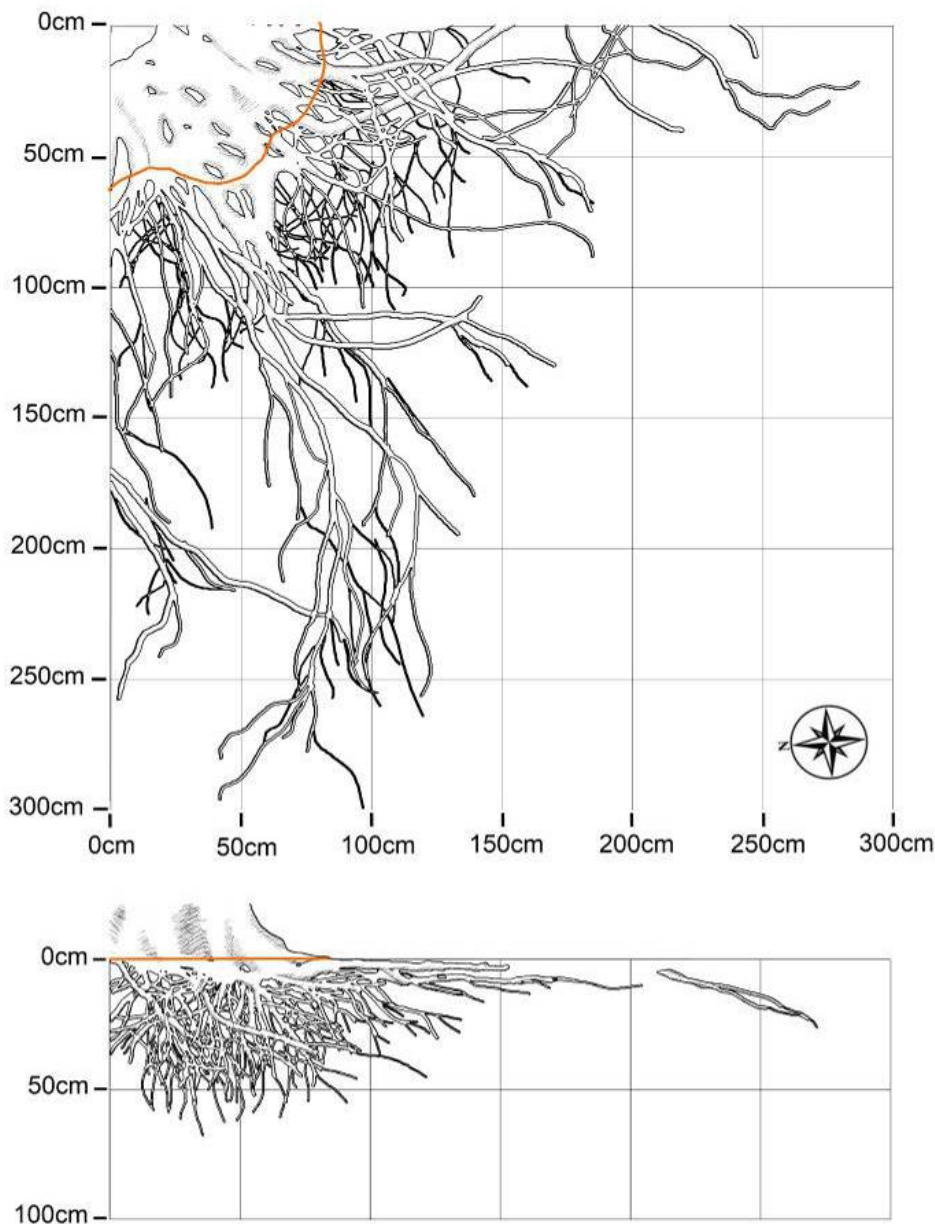
與在日本沖繩進行的同樹種的調查結果相比較，明顯看得出來大安森林公園的樹木根系分佈量和分佈範圍非常的少。(圖 4：參考青剛櫟的根系分佈圖)

圖 4 青剛櫟的根系圖  
青剛櫟的根系分佈平面大概 3.0m，深度 50cm 範圍，根系沒有能夠分佈廣闊而聚集在樹幹底部區域，所以很多都粘結愈合在一起

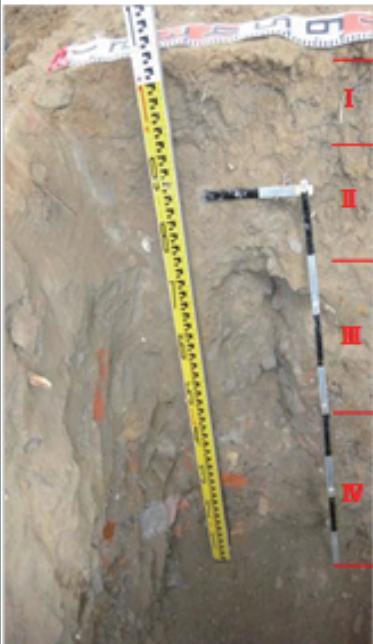
圖 5 青剛櫟の試坑剖面調査表。

表層 10cm 已經顯示 26mm 土壤硬度，25cm-60cm 深度顯示 30mm 土壤硬度，是極端固結的土壤。混有石礫且乾燥狀態的土壤，成為根系很難發達的土壤環境。實際上，根系只分佈在樹幹底部 50cm 深度的範圍。應該是根系只伸長到植栽時挖掘的植穴坑
