# 大安森林公園的樹木診斷結果報告

笠松滋久 一般社團法人街路樹診斷協會

## THE TREE DIAGNOSTIC REPORT OF DAAN PARK

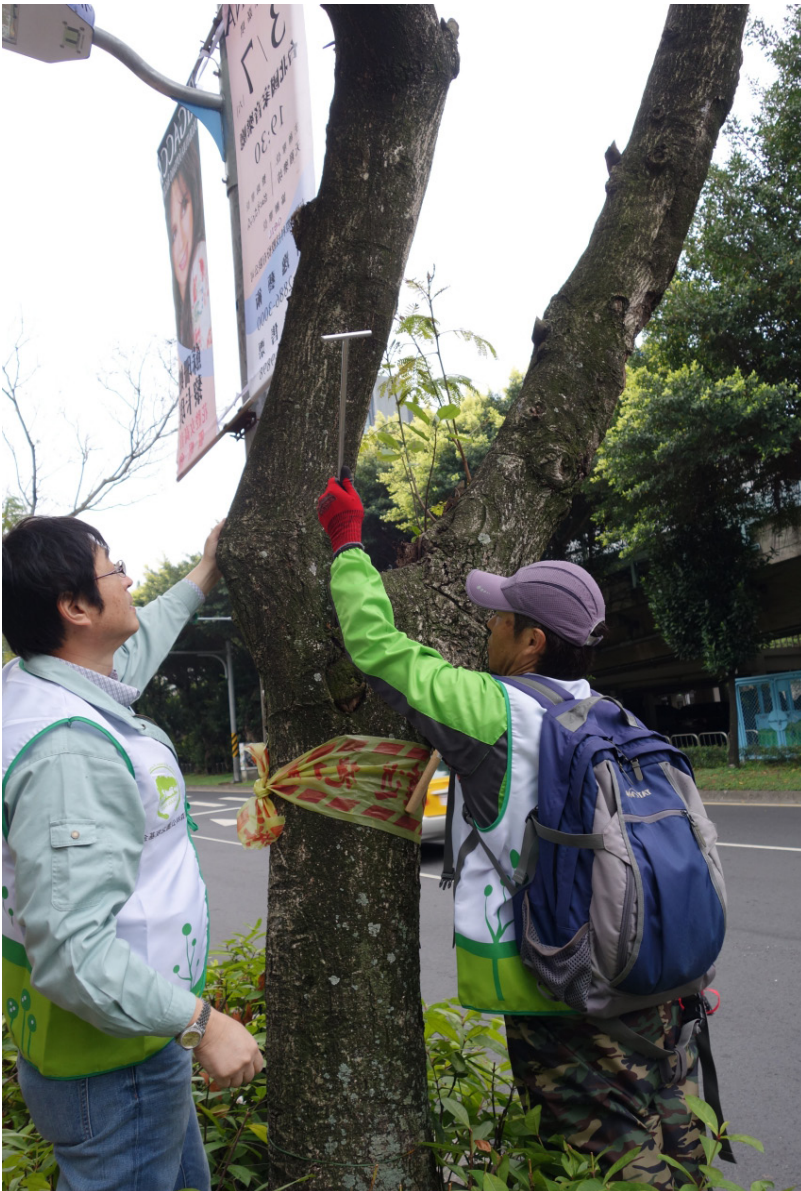
圖 2 外觀診斷實施狀況照片  
作為大安森林公園內樹木診斷之延續，  
於大安森林公園建國南路西側進行樹木  
診斷時的照片，利用鋼棒確認大枝分歧  
部的腐朽狀況  
攝於：2015 年 3 月 25 日  
地點：建國南路西側步道  
樹種：盾柱木
