# 大安森林公園生態基礎調查

## 107-108 年度大安森林公園生態池的水質監測 及水體污染評估

### 期末報告

國立台學大生物環境系統工程學系

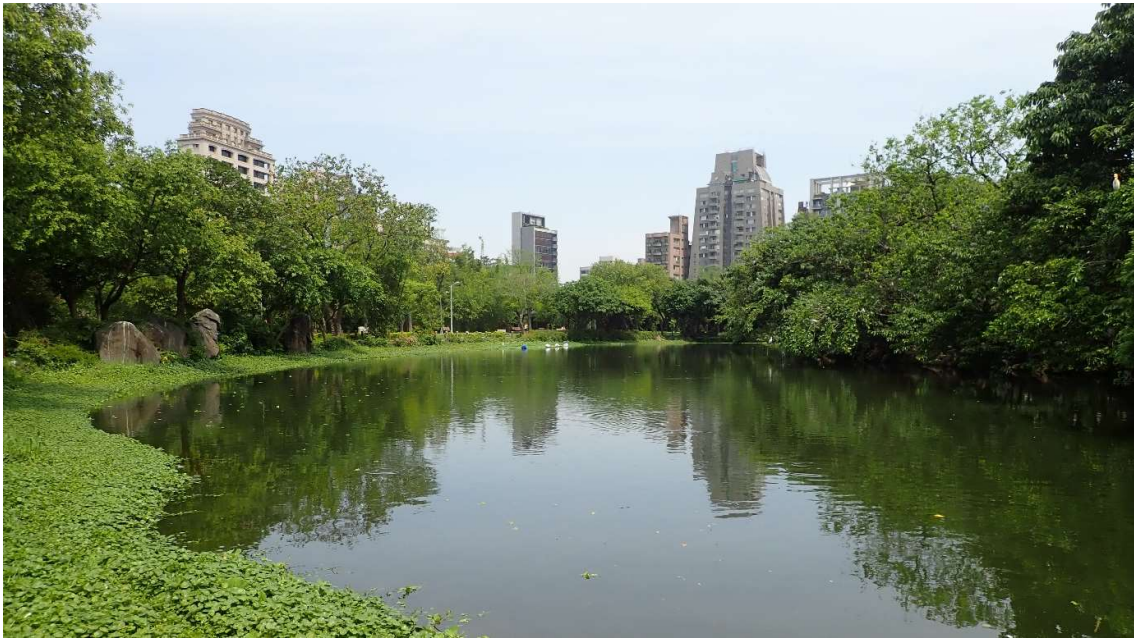
圖 2 - 2、一號池(大生態池)現地照片

大生態池周遭及中央樹島樹林茂密，是大群水鳥的棲息地，因進入水中的鳥糞過多造成水質營養鹽濃度高過其餘二座生態池，並於夏季正值中央樹島的鷺科鳥類繁殖季開始後，營養鹽濃度更飆高許多。也

因進入水中的營養來源多，加上水池為死水環境使得營養鹽長期累積，提供浮游藻類大量生長，所以葉綠素 a 濃度也遠高過其餘兩座生態池，其顯示優養化及藻華現象比其餘兩座生態池嚴重。

而大生態池的優養化與藻華狀況於三座生態池中最為嚴重，其主因為水中營養鹽濃度過高造成浮游藻類大量生長，而營養鹽來源大多來自生活在岸邊及中央樹島的鳥群產生之糞便，岸邊夾帶肥料之土壤經大雨沖刷自池中亦會提供池水營養來源。故針對大生態池水質改善之目前可行方法建議：

(1) 減少營養來源：

減少中央樹島的鳥群數量及岸邊施肥用量來降低營養來源。並於將池中生長過剩的大萍移除時遠離岸邊丟棄，以防其腐爛後將原先吸收的營養鹽再度流回池中。

(2) 減少藻類數量：

可多種植挺水性與沉水性水生植物與藻類競爭營養鹽以抑制藻類數量，並定期整理將水生植物移除遠離岸邊丟棄，以便清除其生長所吸收的營養鹽。另外也可養殖貝類濾食藻類來減少藻類數量。

(3) 改善池底環境：

除了運用深層曝氣機等增加池底溶氧量及水之流動率以外，也可移除會翻攪底泥使磷釋出於水中的吳郭魚等鯉科魚類，以減少底泥干擾及磷的釋出。

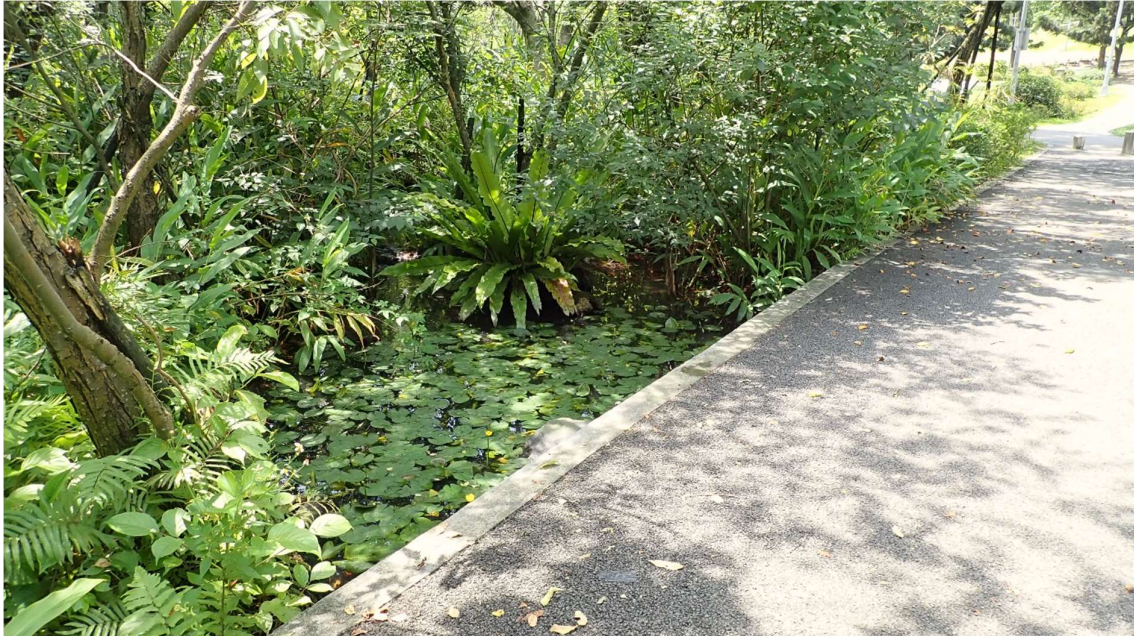
圖 2 - 4、二號池(第一期與第二期生態池) 現地照片

二號池(第一、二期生態池)與三號池(第三生態池)因為遮蔭面積較大生態池多，故在夏季水溫相對較低。另外營養鹽濃度與葉綠素 a 濃度方面皆較大生態池低，表示其優養化現象輕微，唯有在日曬較多的區域有水綿孳生，須定期管理以防其生長過度纏繞其餘水生植物及水生生物，影響其生理生長導致死亡後再經細菌耗養分解，會使水中缺氧導致更多生物死亡。

從 2018 年冬季至 2019 年夏季針對大安森林公園的三處生態池座定期水質監測結果，可知二號池與三號池優養化狀況輕微，僅需注意控制池中水綿生長數量及無岸邊施肥之狀況發生。若需種植新的水生植物，建議先將其浸泡在遮蔭的淨水槽中一至兩天確認無受水綿或福壽

螺等附著後，再將其種入生態池中。
