大安森林公園生態基礎調查

**108–109 年度大安森林公園生態池長期水質監測  
及水體污染評估**

**期末報告**

國立台灣大學  
生物環境系統工程學系

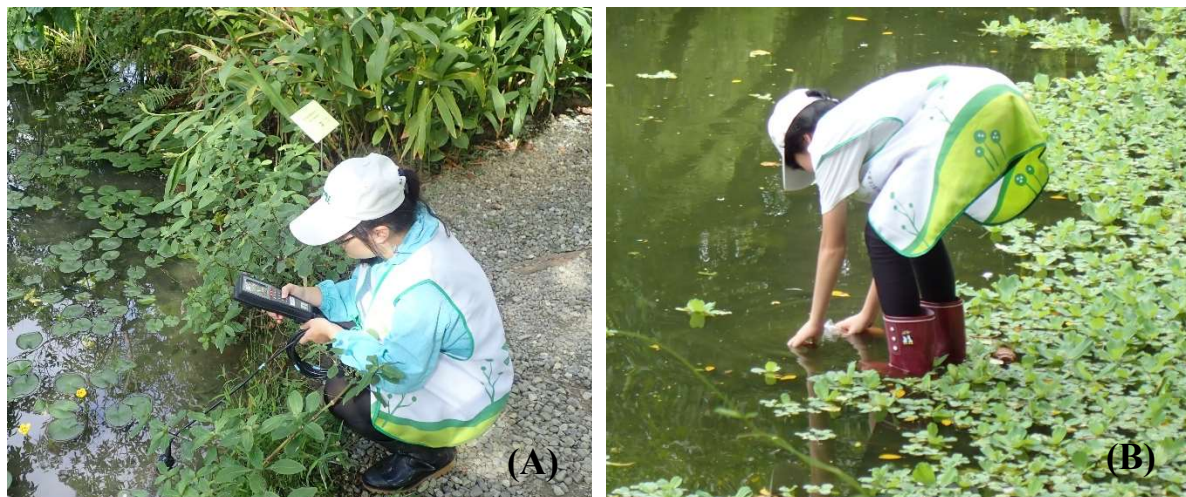
圖 2-5、工作人員現地調查實況。(A) 應用多參數水質儀作現地水質量測；  
(B) 採集水樣運回實驗室作化學分析。

本計畫在三座生態池樣點分別以多參數水質儀(YSI Proplus)針對物理化學因子包括水溫、溶氧量、導電度、氧化還原電位、pH 值於現地進行三重複水質量測，並以環檢所標準方法「河川、湖泊及水庫水質採樣通則(W104.51C)」採集三重複水樣，運回實驗室依據環檢所標準方法於採集後 48 小時內，依據環保署環境所標準方法，分別量測水中營養鹽濃度包括氨氮 ( $\text{NH}_4\text{-N}$ )、硝酸鹽氮( $\text{NO}_3\text{-N}$ )、正磷酸鹽( $\text{PO}_4\text{-P}$ )，以及水中葉綠素 *a*
