# 大安森林公園的樹木診斷結果報告

笠松滋久 一般社團法人街路樹診斷協會

## THE TREE DIAGNOSTIC REPORT OF DAAN PARK

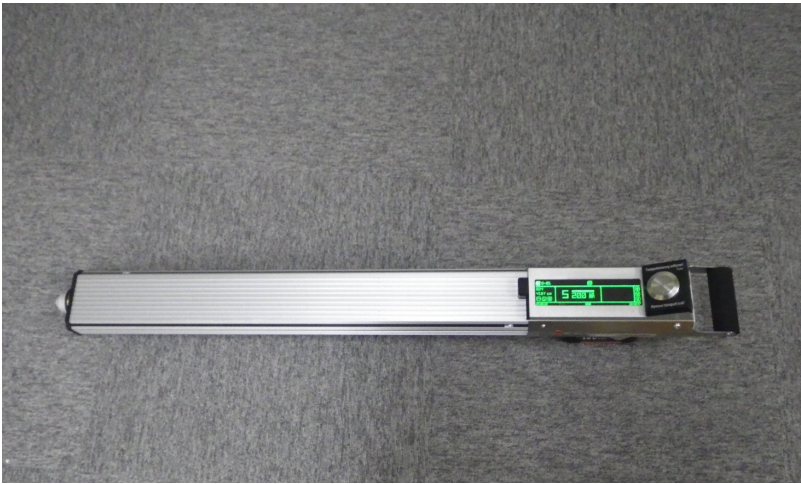
圖 1 貫入抵抗值診斷儀 Resistograph PD600  
診斷大安森林公園樹木時所使用的機器。前端細針刺入樹木腐朽處，  
依據測試出的抵抗值來判定腐朽程度

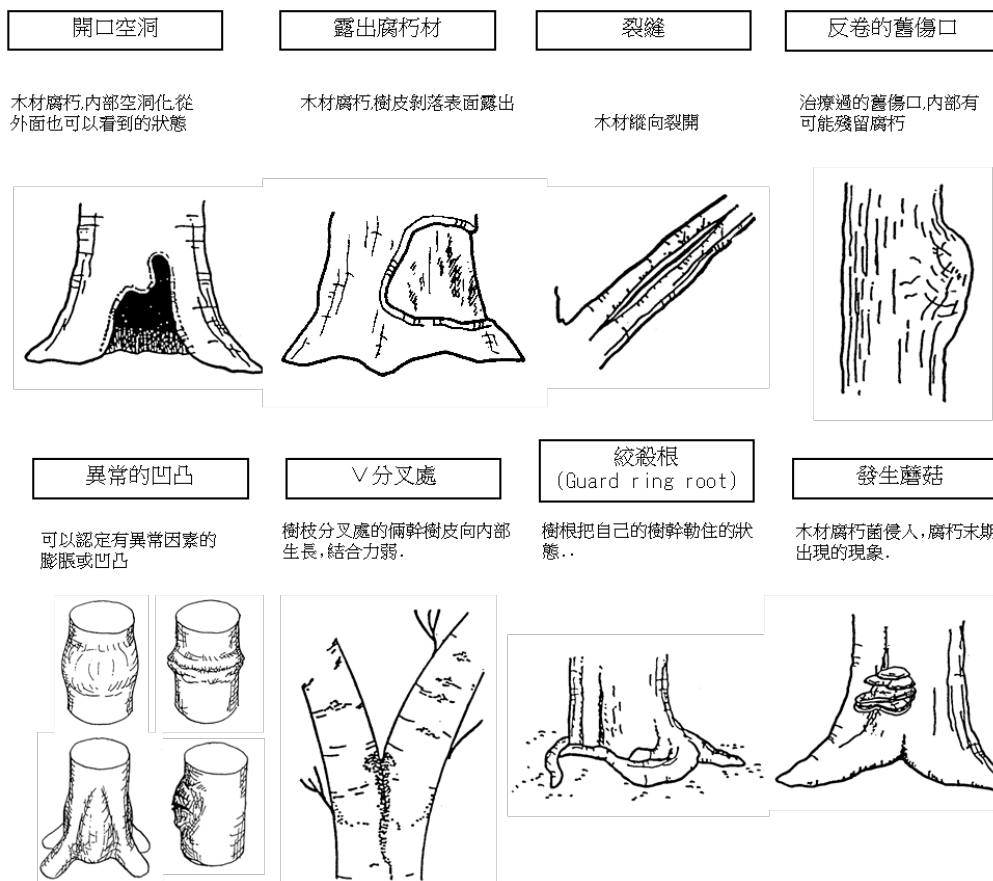
現樹木的異常部分。首先確認樹勢(活力度)和樹形，然後分樹枝 樹幹 樹幹底部分別確認是否有腐朽空洞及空洞的尺寸，確認異常的凹凸，確認是否存在樹枝掉下來的危險等(參考圖 3)。如果在這一階段有看漏的部分的話，就等於放置危險，所以外觀診斷必須要由技術熟練者進行。

圖 3 從外觀診斷可確認的異常徵兆的代表例

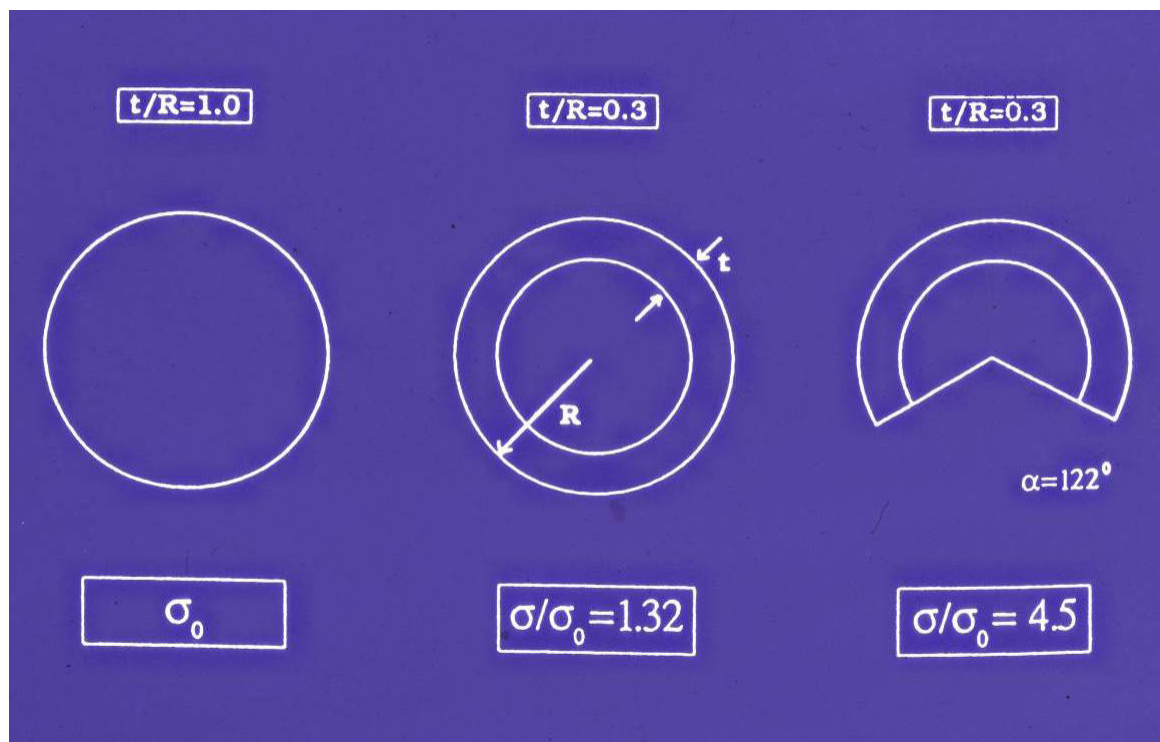
在精密診斷測定出腐朽比率後，以此數據資料和外觀診斷中獲取的信息為基礎進行是否有倒木危險的判定(參考圖 4)。然後，通過外觀診斷和精密診斷獲取得數據進行綜合判定。綜合判定表如表 4，分 4 階段判定，判定為 C 的樹木基本上確定為需要更換的樹木。

圖 4 判定標準代表例。

樹木剖面中,健全部和腐朽部的比率  $t/R$  率,不到 30% 會發生樹幹折斷。 $t/R=0.3$  按面積計算的話健全材面積達到 50%。
